AB Kirkevænget 6a-c
Att: Bestyrelsen

PROJEKTFORSLAG VEDR. KVISTE OG RENOVERING/UDSKIFTNING AF VINDUER

15. DECEMBER 2021

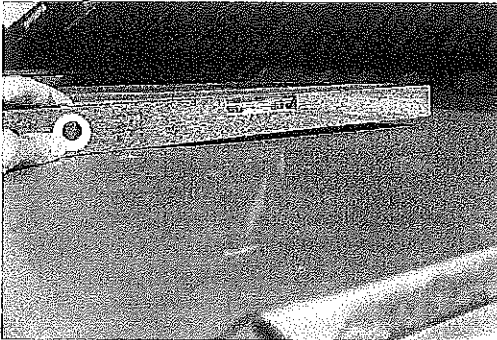
Tilstandsvurdering: Taget er fra firserne. I 2003 blev der indrettet tagboliger. Der er herefter over tid, registreret vandindtrængen i flere kviste. Årsagen er, at tagets kviste er etableret uden fald på tage, og da kvistenes tage er lavet af zink med falsede samlinger, trænger der vand ind gennem disse samlinger, når vandet stuver op på det vandrette tag. Kvistenes tag er således konstrueret forkert. Taget bærer generelt præg af at være bygget hurtigt, og uden omtanke for detaljer. Rygningssten ligger ikke korrekt, dvs. de rækker ikke ud over øverste tagsten flere steder. Tagrygningen over nr. 6C mangler helt tætningsbånd.

Bagfald på kviste

Det anbefales snarest at foretage ombygning af de af ejendommens kvisttage hvor der er registreret vandindtrængen, så vandindtrængen forebygges ved at der etableres fald. Foreningen har udtrykt ønske om at friske vinduer op til gadeside, hvilket vi også mener er på høje tid. Vi anbefaler derfor at der snarest bør tages fat på vinduerne, og da dette arbejde skal foretages fra stillads, vil vi anbefale at man i den sammenhæng udbedrer samtlige kviste til gadeside, og ikke kun dem hvor der er registreret vandindtrængen.

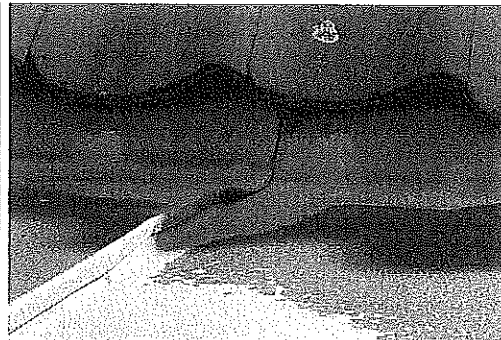
Kvisttag, falset samling, hvor vand kan trænge ind, hvis det stuver op.

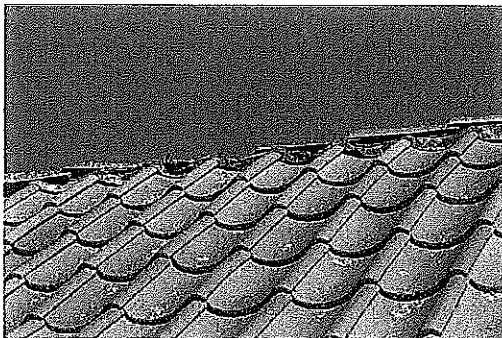
Tagrygning ligger dårligt

Arbejdet kan bedst lade sig gøre hvis der er stillads på begge sider ejendommen. Budgetposten afspejler udgift hvis arbejdet bliver udført når der er stillads på begge side af ejendommen. Udførsel fra lift vil både tage væsentlig længere tid, plus der skal indregnes en ikke uvæsentlig udgift til liftleje.

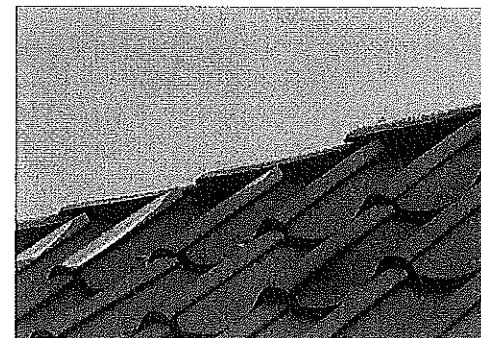
Tagrygning uden tætningsbånd

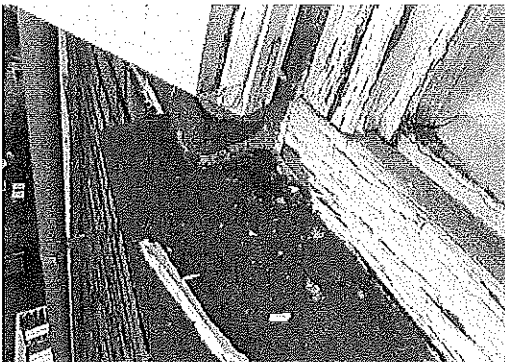
Sålbænk til gadeside

Det anbefales at sålbænke til gadeside gennemgås og dem som er i dårlig stand udskiftes. Vi afsætter i budgettet et beløb til udskiftning af vurderet ca. 1/2 af alle sålbænke.

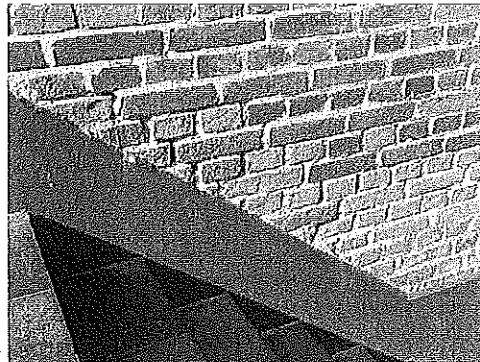
Udvaskede fuger ved kældertrappe, gadeside

Det anbefales at der afsættes et beløb til udbedring af mindre områder af det blanke murværk.

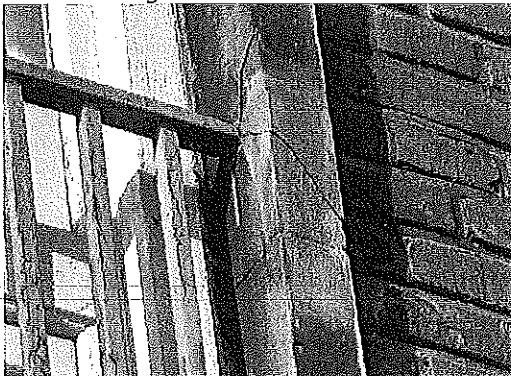
Skade på dørramme ved fransk altan/værn

Det anbefales at skader på dørrammer og altaners udbedres.

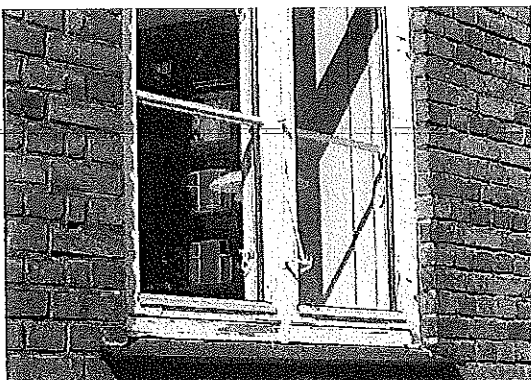
Vindue(gadeside) med afskallet maling

- Snydesprosser og vinduesrammer udbedres/udskiftes hvor nødvendigt.
- Enkelte vinduesglas udskiftes, hvis de er punkterede.
- Eksisterende snydesprosser fastgøres med dykker.
- Vinduer og altandøres nuværende malerbehandling, skrubes ned til bæredygtig grund. Herefter anvendes der grundingsolie på bart træ.
- Vinduer males derefter med 2 gange vinduesmaling, vandig alkydmaling.
- Alle værn til gadeside, gennemgår malerbehandling, hvor de renses ned til bæredygtig grund. Herefter grundes der 2 gange med metalgrund. Til sidst males med 2 gange vandig alkyd.

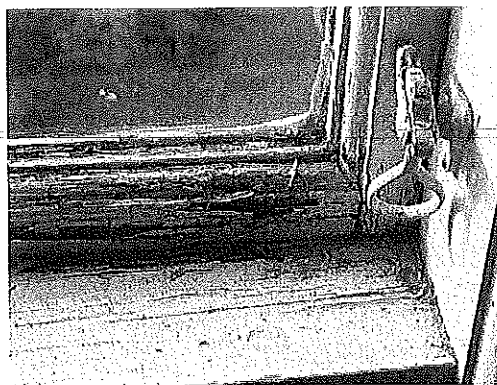
Vindue(gadeside) hvor bundliste bør udluses

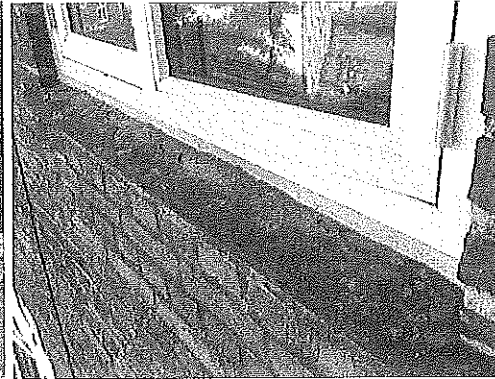
Til gårdside er alle vinduer udskiftet i 1986 til plastvinduer. Disse er i dårlig stand, og der ses en del punkterede ruder og nedsat funktion flere steder. Derudover er vinduesfuger udtørrede og slipper mange steder. Da vinduerne til gårdside er plastvinduer, og ikke som sådan kan renoveres, vil de snart skulle udskiftes helt. Når man ønsker at sætte dette i gang, bør man i den sammenhæng tage fat i at udbedre de resterende kviste til gårdside, da der hér er overvejende sandsynlighed for at der også er indtrængen af vand, selvom det ikke umiddelbart er registreret.

Vindue og sålbænk til gårdside
